# 水田の水管理に悩んでいませんか？

スーパースプレッダー  
SSW-610

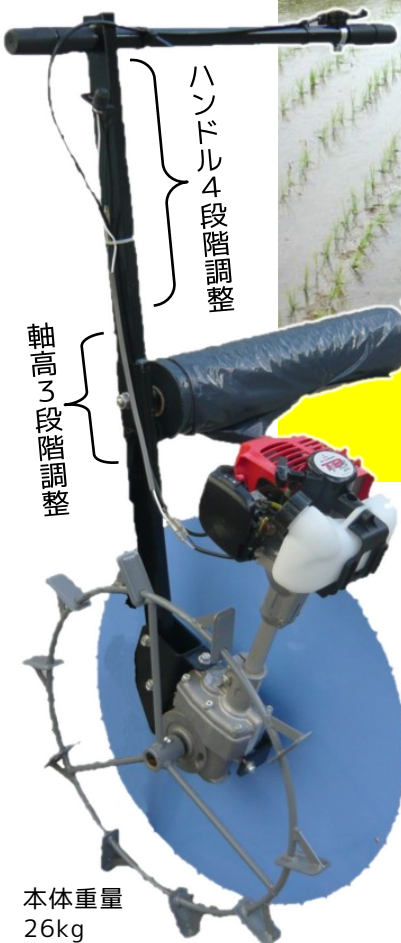
本体重量  
26kg

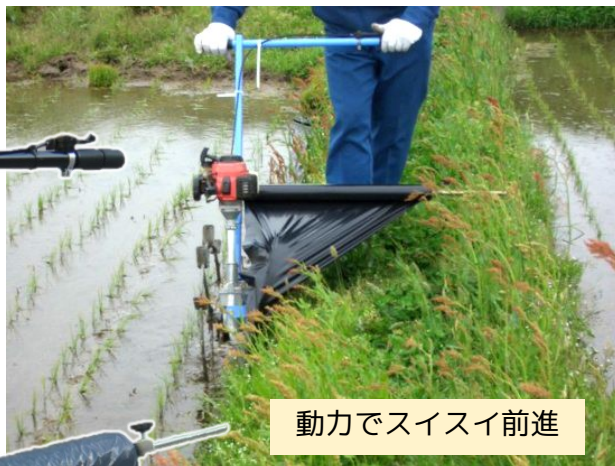
動力でスイスイ前進

- エンジンで楽々歩行
- 手元で速度調整
- シートは自動供給
- 均一な深さで埋込み
- シート軸850mm(Rピン穴含)

※推奨シート幅50～70cm。

但しエンバン直径60cmのため  
埋め込む深さは約25cm程度迄  
となります。(畦ポリシート別売)

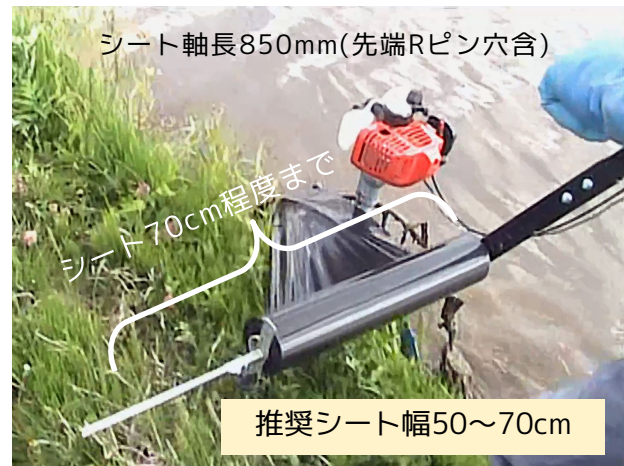
シート軸長850mm(先端Rピン穴含)

シート70cm程度まで

推奨シート幅50～70cm

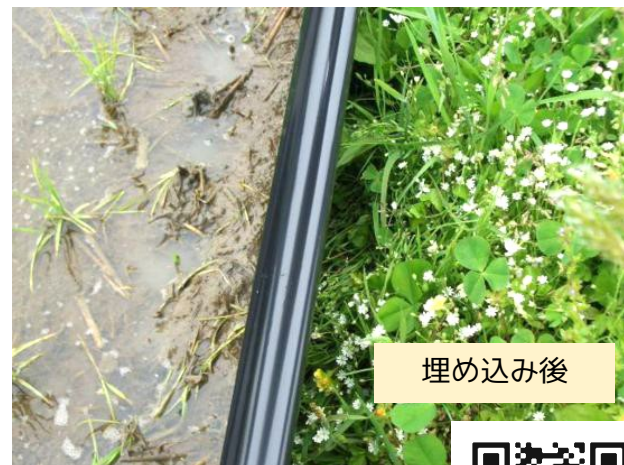
埋め込み後
